# LD3320

单芯片/非特定人/动态编辑识别列表  
语音识别芯片

## 简明调试步骤

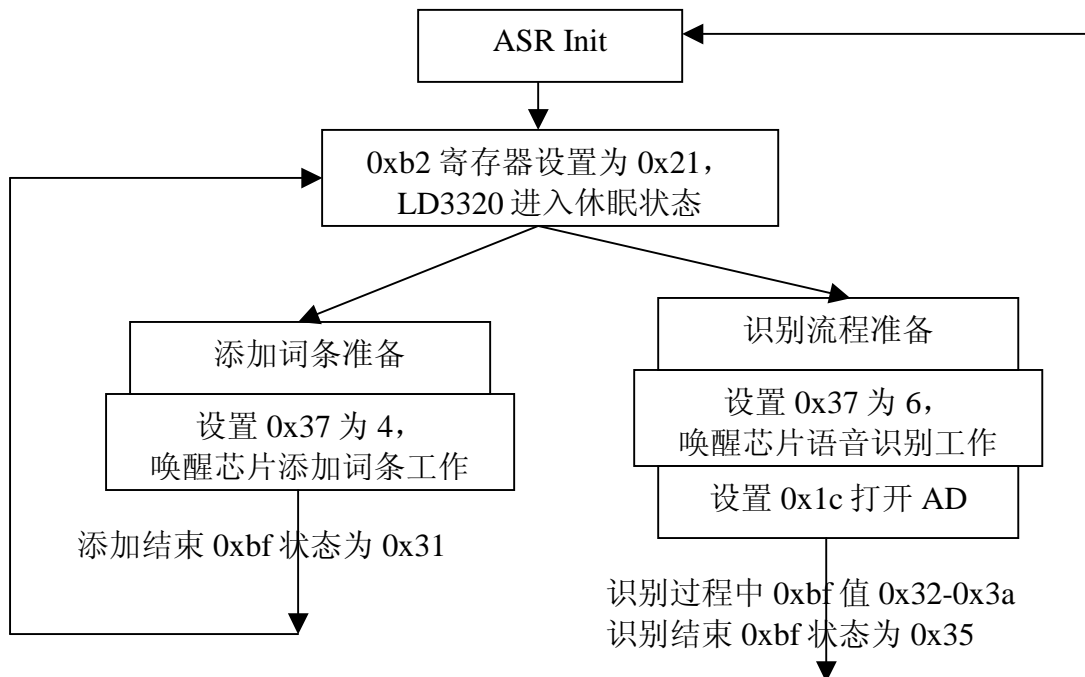
在语音识别流程中，0x37 寄存器是控制命令入口，0xb2 寄存器是内部忙闲的状态寄存器，一些内部状态将由 0xbf 寄存器报告出来

在这个流程中，0x37 寄存器实际上有二重功能，写该寄存器，1). 唤醒芯片内部工作，2). 将值送进去选择哪项工作。

当调用 `LD_WriteReg(0x37, 0x06);` 时，先把 0x37 这个寄存器地址写入了芯片，此时已经唤醒了芯片内部的语音识别模块，需要立即把命令字 (0x06) 传入芯片，否则就会造成语音识别模块接受不到该命令字，造成该语句设置失效。一般的表现就是在 `LD_WriteReg(0x37, 0x06);` 后读取 0xBF 的数值没有按照预期进行变化。

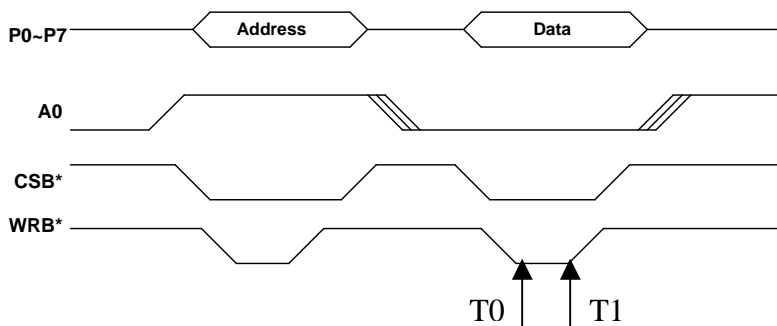
重温一下 LD3320 的并口写时序图：

在图中，标出了“T0”和“T1”二个时间点。对于写 0x37 寄存器，在 T0 时间点的时候，由于已经确定了是写 0x37 寄存器，所以就将芯片内部唤醒并开始语音识别流程；而在 T1 时间点，数据才会随同上跳沿拿进来。对其他寄存器，只是为了设置寄存器的值，这个长度没有什么关系。而对于 0x37 寄存器的双重功能来说，这个时间长度太长就会带来时序上的错误。

当用户使用并口方式和芯片连接，并且不是使用主控 MCU 的硬件并口设置，而是使用自己写的并口读写时序时，一定要注意对于 0x37 寄存器进行写数据设置时，需要保证写的速度足够快。否则可能会出现时序错误的风险。

请注意：SPI 方式是异步写寄存器的，不会有这个时序错误的风险。
